Beweissicherung

auf dem
Firmengelände der
Südwest-Rohstoff GmbH
in Emmendingen

ERKUNDUNGSBERICHT

HENSELEIT & PARTNER GdBR

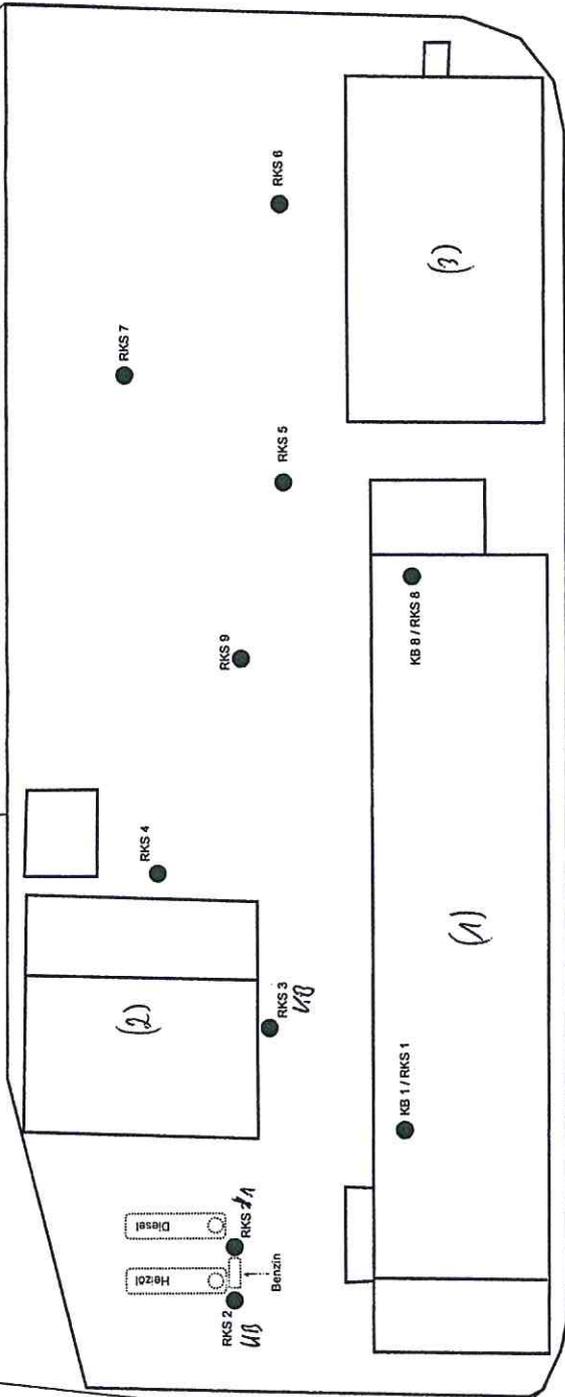
Legende:

- Lage der Südwest-Rohstoff GmbH
- RKS
- Rammkernsondierung (d=60mm)
- Kernbohrung (d=100mm)

Anlage 1	Übersichtslageplan
Anlage 2	Lageplan der Untersuchungsfläche
Anlage 3	Schichtenverzeichnisse nach DIN 4022
Anlage 4	Prüfberichte des chem. Labors
Anlage 5	Tabelle Analysenergebnisse
Anlage 6	Prüfbericht Tankentleerung
